# 介護用品ピュアット 検証結果報告

介護ロボット実用化促進事業（在宅型）

令和8年度 訪問看護ステーションななほし

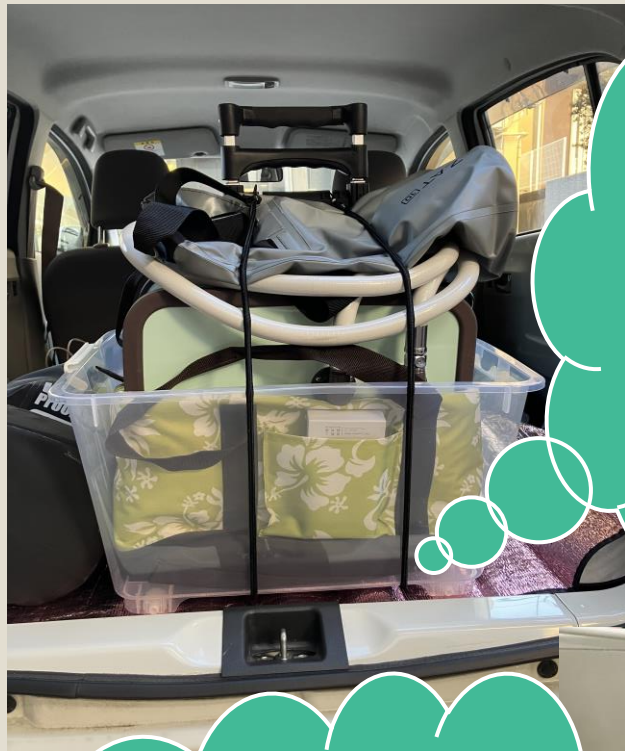
ピュアットは  
社用車に乗せて  
搬入していました  
建物内の通路  
などでは  
プラケースに入れ  
てキャリーで  
移動

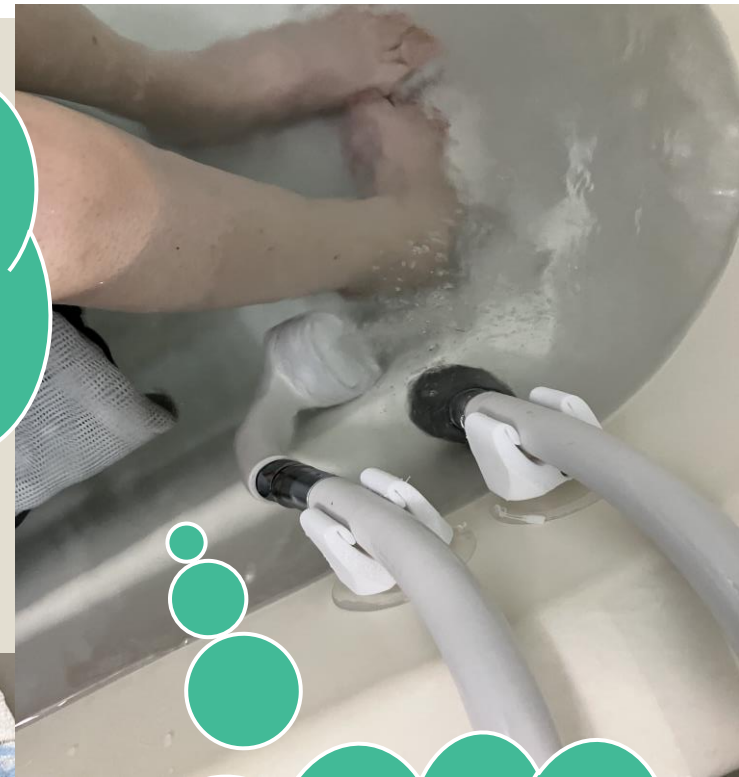
浴室にピュアッ  
トを設置し、  
ホース2本を  
浴槽に入れて、  
5分間  
稼働させます
